Administration de la nature et des forêts  
Triage de Beaufort  
9, rue de l'église

**Stellungnahme zur  
Verkehrssicherheit einer Buche in L-6312 Beaufort  
gegenüber von Haus 60, route de Haller**

Flaxweiler, den 26.01.2023

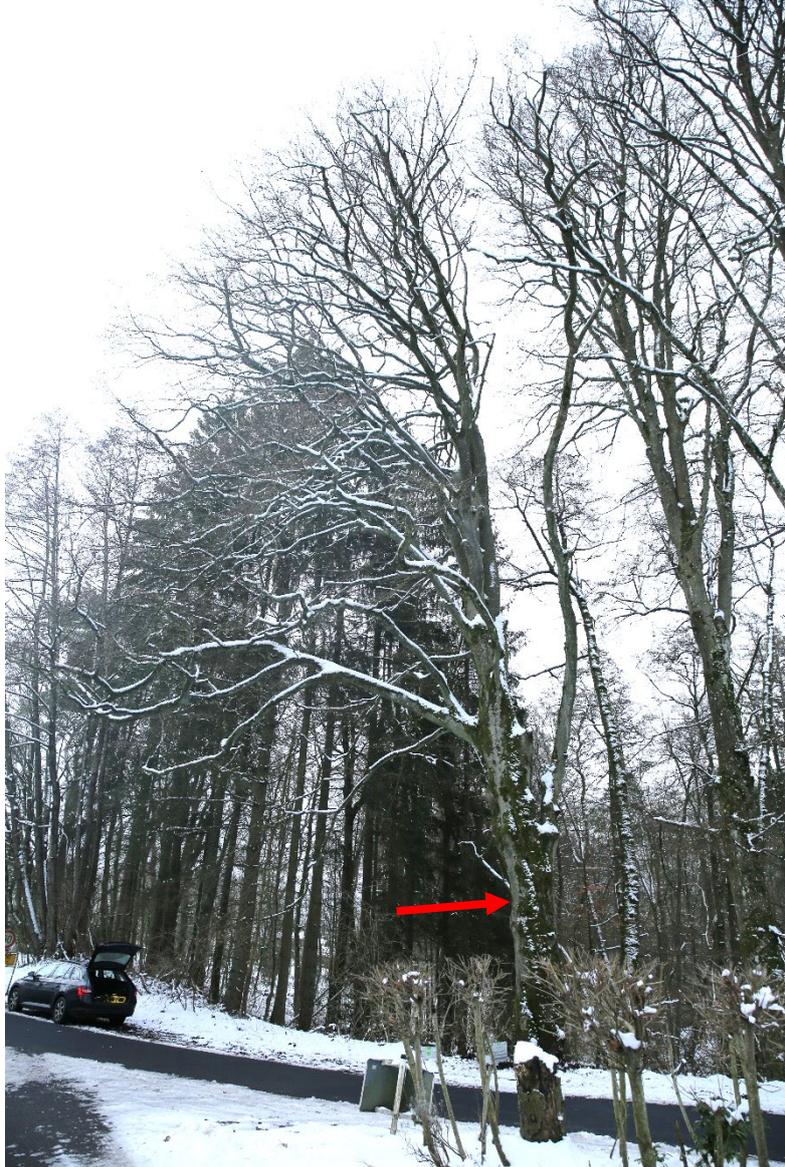
**Abbildung 1** zeigt die zu begutachtende Buche (roter Pfeil).

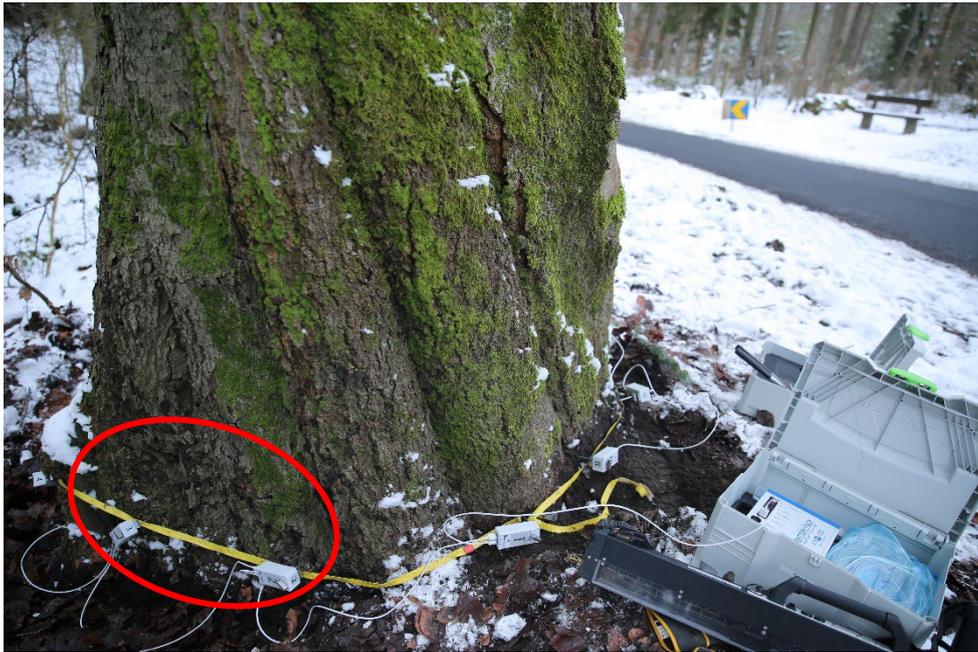
**Abbildung 2** zeigt den Stammfuß der zu begutachtenden Buche. Das rote Oval markiert den Bereich, aus dem die Pilzfruchtkörper des Brandkrustenpilzes aus dem Stamm treten.

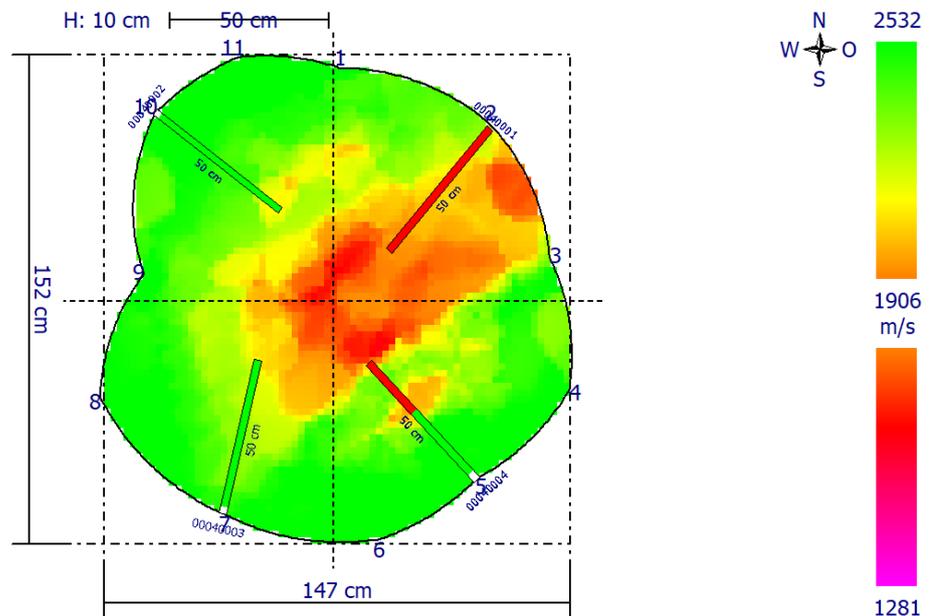
**Abbildung 3** zeigt das Ergebnis der schalltomographischen Stammfußuntersuchung. Die Balkengraphiken im Tomogramm zeigen, wo die Bohrwidderstandsmessungen durchgeführt wurden. Der Brandkrustenpilz trat zwischen den Arbotommesspunkten 1 bis 4 auf.

Das Tomogramm zeigt unterschiedliche Schallgeschwindigkeiten über den Stammquerschnitt an (Abbildung 3). Mit Hilfe von vier Bohrwiderstandsmessungen wurde eine Plausibilitätsüberprüfung durchgeführt, da die im Tomogramm rot dargestellten Farben nur anzeigen, dass der Schall langsamer durch den Baum dringt als in den grün eingefärbten Bereichen, nicht jedoch, dass zwangsläufig die Holzqualität damit schlecht ist. Insbesondere weiß man aus der Erfahrung, dass Bäume auf der Westseite durch ihre höhere Beanspruchung der von dort wirkenden Westwinden bessere bzw. festere Holz ausbilden als in andere Himmelsrichtungen. Auch spielt die Lage im Bezug zu anderen Bäumen eine wichtige Rolle, stehen sie z.B. geschützt oder exponiert.

Die eingehende Kontrolle der Buche ergab Hinweise auf eine Fäule (rote und gelbe Farbtöne in Abbildung 3) im Bauminneren. Die Fäule in Bodennähe hat sich im Vergleich zu den Daten aus dem Jahr 2020 nicht erkennbar verschlechtert. Weitreichende Veränderungen müssen auf der Ostseite des Baumes festgestellt werden (Abbildung 8). Hier kommt es mittlerweile zu einem flächigen Befall der äußeren Holzpartien durch den Angebrannten Rauchporling. Der Pilz hat hier bereits zu einer Zersetzung des Holzkörpers über eine Länge von 2-3 m bis in eine Tiefe von ca. 20-30 cm geführt.

**Aufgrund der Feststellungen wird die Fällung der Buchengruppe empfohlen.**

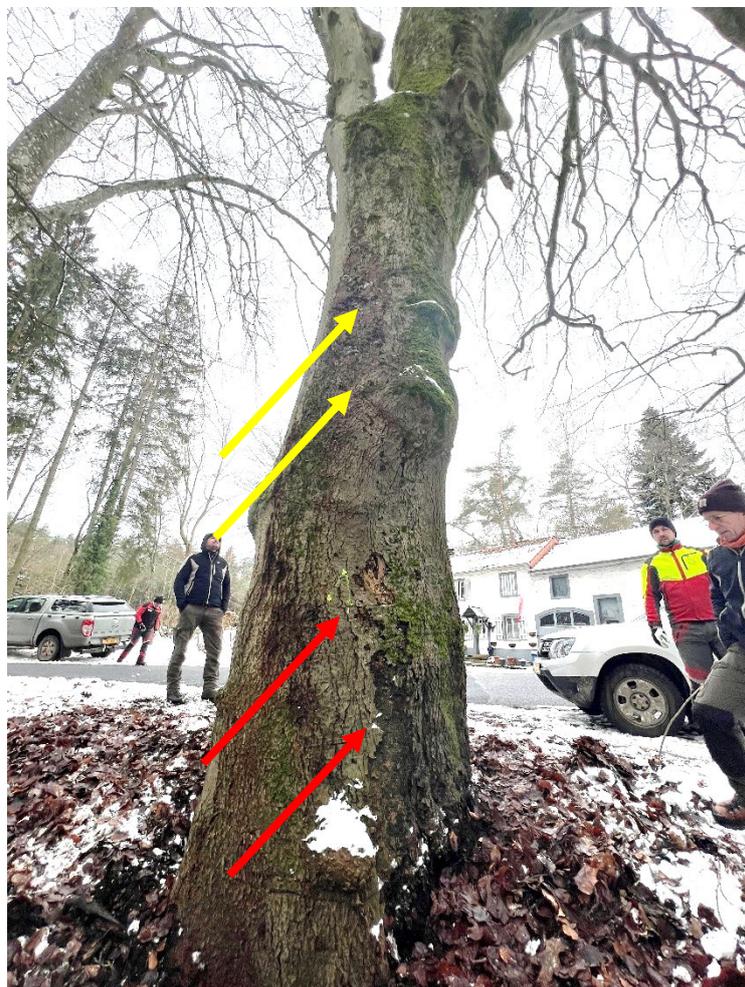
**Abbildung 8** zeigt Rindenveränderungen (rote Pfeile) sowie eine Holzersetzung des Stammes im Außenbereich der Buche. Die gelben Pfeile weisen auf den Bereich hin, in dem Fruchtkörper des Angebrannten Rauchporlings beobachtet wurden.

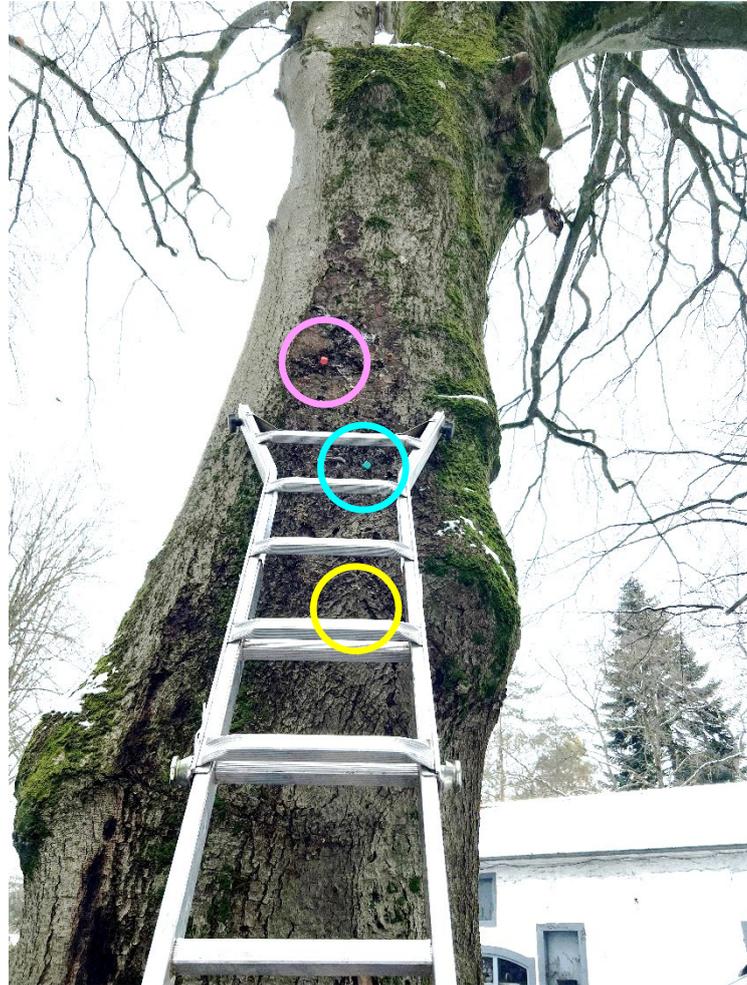
**Abbildung 9** zeigt die etwaige Lage der Bohrwiderstandsmessungen 1 (rosa Kreis), 2 (türkiser Kreis) und 3 (gelber Kreis).

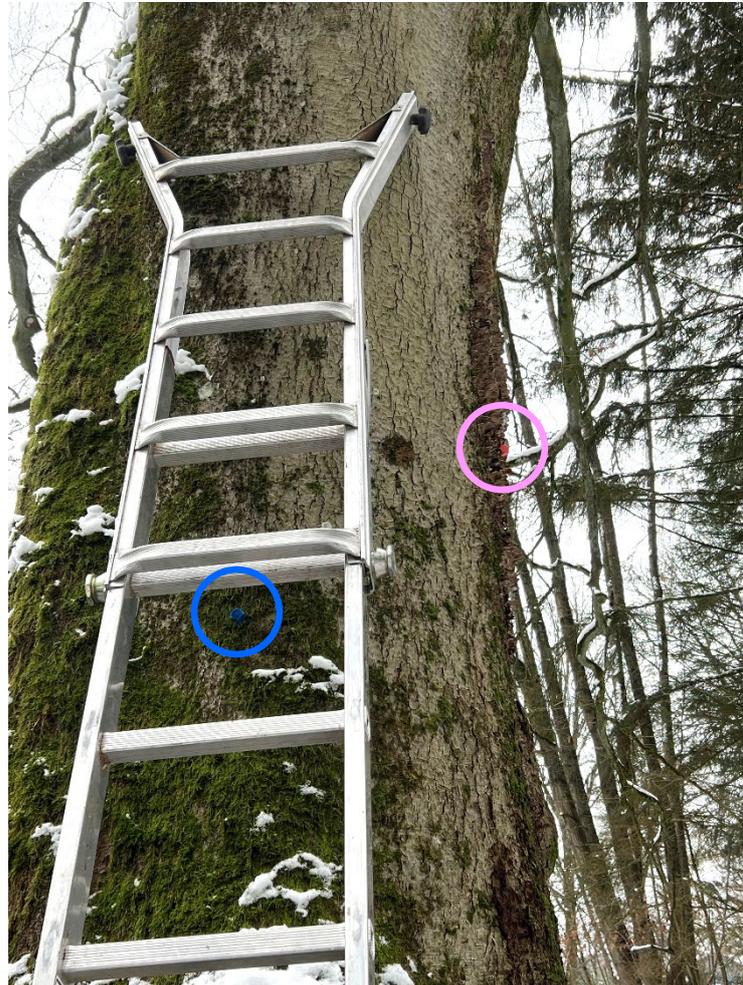
**Abbildung 10** zeigt die etwaige Lage der Bohrwiderstandsmessungen 1 (rosa Kreis) und 4 (blauer Kreis).

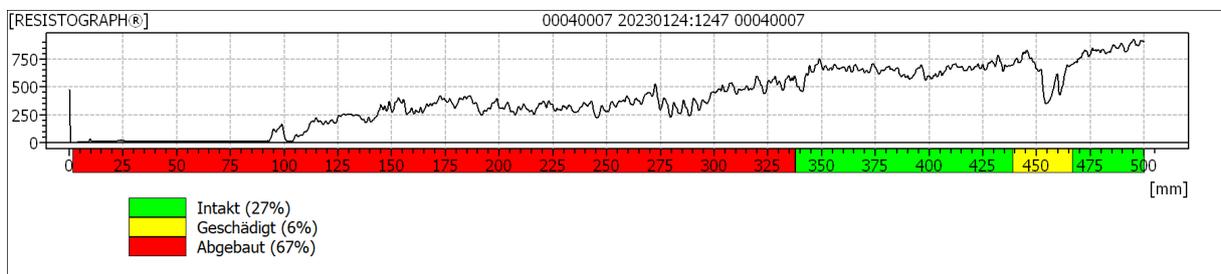
**Abbildung 13:** Bohrwiderstandsmessung 3. Die Schädigung in ca. 45 cm Bohrtiefe wird auf veränderte Holzstrukturen durch einen Ast begründet, der hier im Holzgefüge zu einer Strukturveränderung führt.
